# 太陽電池モジュール

## スネイルトレイル発生比較試験

株式会社 ケミトックス

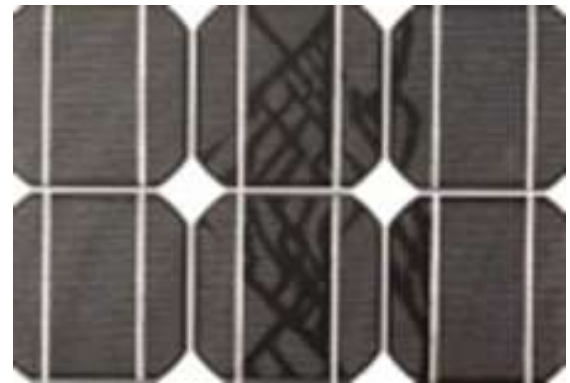
スネイルトレイルが発生した太陽電池モジュール

スネイルトレイルとは太陽電池モジュールに発生する、黒色あるいは白色の亀裂模様です。その模様の様子がかたつみ(スネイル)の通った跡に似ていることからスネイルトレイル(スネイルトラック)と呼ばれています。

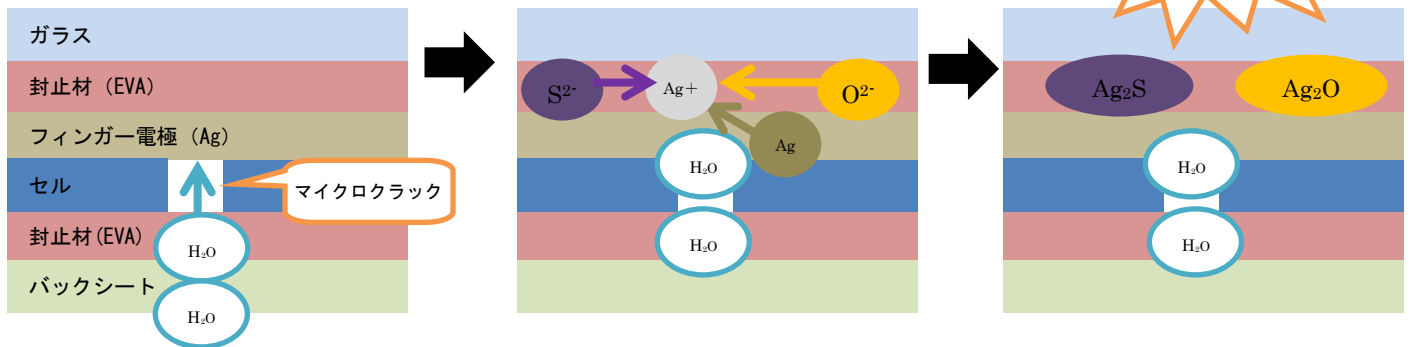
その発生メカニズムは下記の様に考えられています。

バックシート側から水蒸気(H<sub>2</sub>O)が侵入し、マイクロクラックを通り、セル表面に移動

H<sub>2</sub>Oはフィンガー電極(Ag)と反応し、さらにガラス下部側の封止材中で拡散した銀イオンが封止材の添加物(硫化物イオン S<sup>2-</sup>、酸化物イオン O<sup>2-</sup>など)と反応

酸化銀(Ag<sub>2</sub>O)や硫化銀(Ag<sub>2</sub>S)などの化合物が生成され、セルの変色(スネイルトレイル)となって現れる

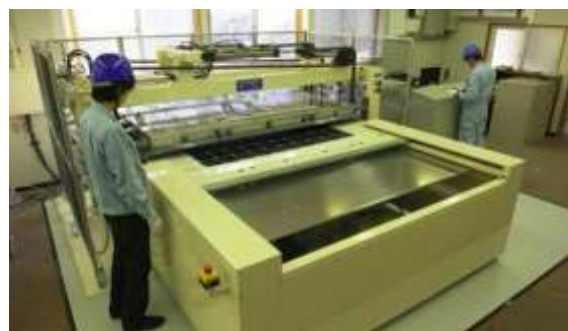
ケミトックスでは小型からフルサイズまで様々なサイズの太陽電池モジュール作成を行っております。一部の材料(封止材、バックシート)をご用意いただければ、スネイルトレイル試験が可能です。
